A FERTILIDADE DO SOLO E CONSEQUENTE CAPACIDADE AGRÍCOLA DAS ÁREAS PRODUTIVAS DA HORTA POVO UNIDO EM JUAZEIRO/BA

SOIL FERTILITY AND CONSEQUENTIAL AGRICULTURAL CAPACITY OF THE PRODUCTIVE AREAS OF THE POVO UNIDO HORTA IN JUAZEIRO/BA

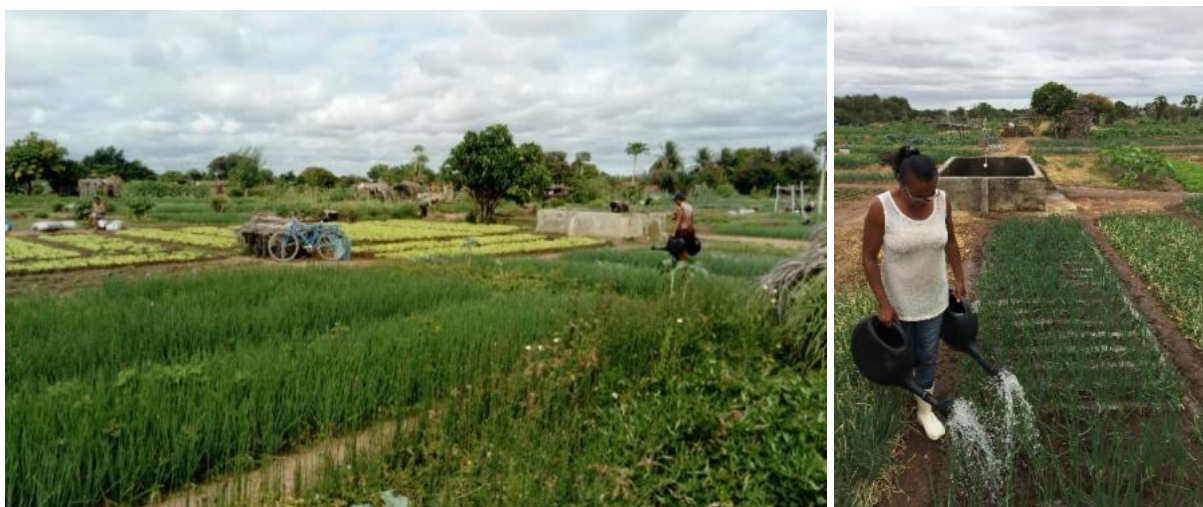
Fig. 01 e Fig. 02 Processo de Irrigação de canteiros na horta Povo Unido; Sistema de irrigação por regador manual

No cenário identificado durante visitas realizadas a gleba foi possível verificar que não existe um controle da forma como se realiza a irrigação dos canteiros, sendo possível identificar irrigação por microaspersão, gotejamento e regador manual (Figuras 01 e 02). Também não foi identificado mecanismos de controle do nível umidade do solo ou acompanhamento do nível do lençol freático na região. Estes fatores associados a inexistência de drenos naturais ou artificiais, em um terreno de característica pedológica propicia a lixiviação e salinização, não é difícil associar estes processos a queda da produtividade dos lotes agrícolas.

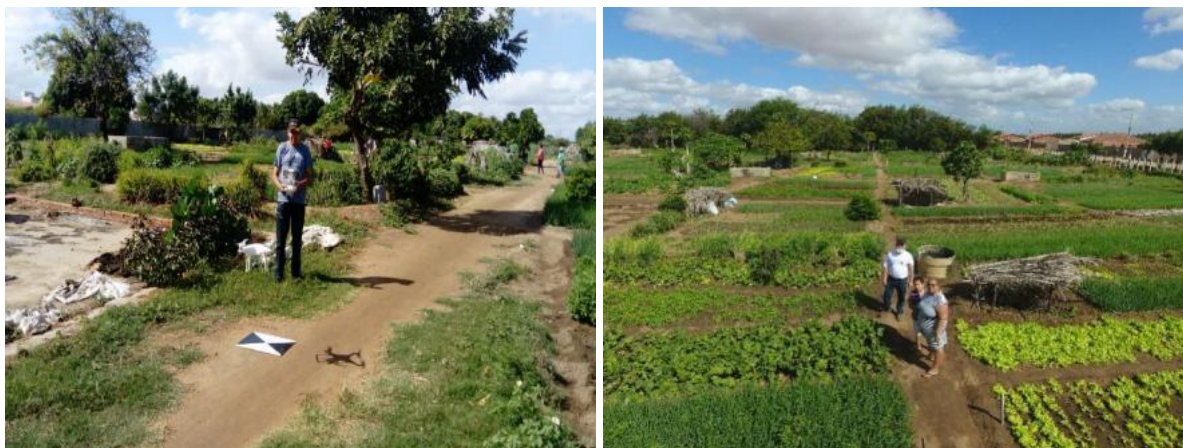
Fig. 03 e Fig. 04: Sobrevoio de drone no espaço da horta; vista parcial da horta

Posteriormente, durante uma segunda série de visitas, procurou-se fazer uma análise da geografia do terreno, oportunidade em que foi realizado um levantamento planialtimétrico da unidade, mediante a realização de sobrevoo de drone na área da ocupada pela horta, conforme registrado nas figuras 03 e 04. Deste serviço resultou a produção de um fotomosaico como fruto do processamento das imagens aéreas captadas pelo drone em um processo de ortofotografia.

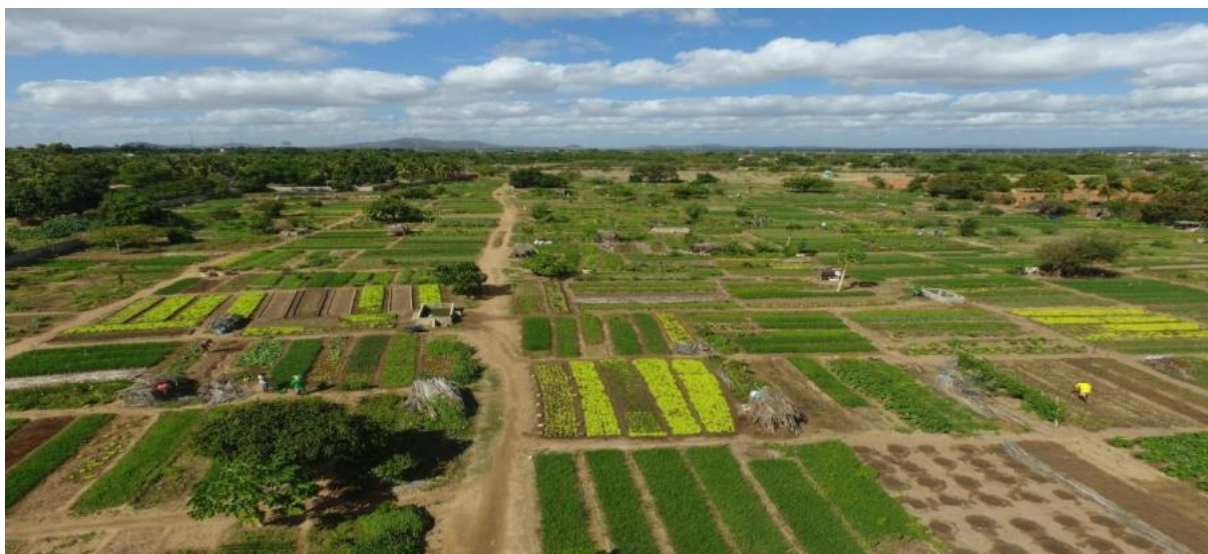
Fig. 05 Vista geral da horta Povo Unido

A área cultivada é dividida em lotes, conforme pode ser observado na Figura 05, registro fotográfico aéreo realizado pelo engenheiro agrônomo Jeones Marinho. Ainda sobre a divisão da gleba, adotou-se uma repartição a partir da ideia de um lote referência, de acordo com os dados apresentados por Costa et al., (2018) “cada lote mede 10 m², que dá para construir seis canteiros, em sua maioria, com cultivos consorciados” (Costa et al., 2018, p. 12).

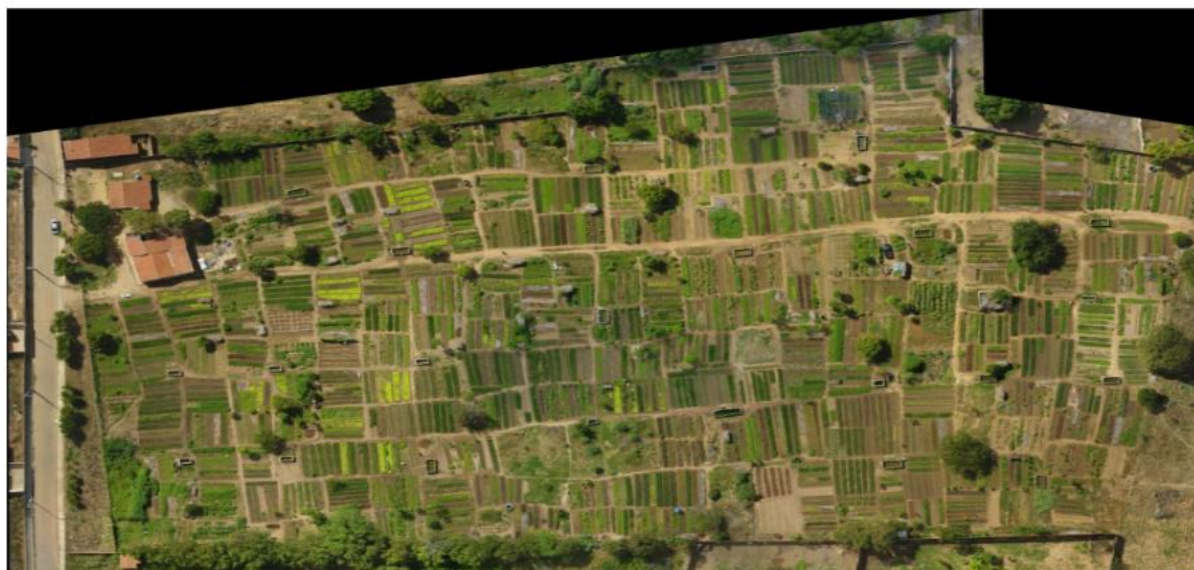
Fig. 6: Vista aérea da área produtiva da Horta Povo Unido

A delimitação desta área dar-se partindo-se do vértice V1, localizado nas coordenadas UTM 335197.00 mE; 8952748.00 mS, no sentido WSW, percorre-se 118,77 m até o vértice V2, localizado nas coordenadas

UTM 335078.00 mE; 8952739.00 mS. Deste ponto, no sentido S, percorre-se 230,45 m até atingir o V3, localizado nas coordenadas UTM 335083.00 mE; 8952509.00 mS. Deste ponto, no sentido ESSE, percorre-se 118,40 m até alcançar o vértice V4, localizado nas coordenadas UTM 335200.00 mE; 8952491.00 mS. Neste ponto, no sentido NNE, desloca-se 58,43 m até atingir o vértice V5, localizado nas coordenadas UTM 335211.00 mE; 8952548.00 mS. Deste ponto, no sentido E, desloca-se por 25,60 m até alcançar o vértice V6, localizado nas coordenadas UTM 335211.00 mE; 8952548.00 mS. Partindo do V6, no sentido NNW, percorre-se 80,05 m, atingindo-se o vértice V7, localizado nas coordenadas UTM 335229.00 mE; 8952628.00 mS. Deste ponto, no sentido W, desloca-se por 10,80 m, atingindo-se o vértice V8, localizado nas coordenadas UTM 335218.00 mE; 8952628.00 mS. Finalmente do V8, no sentido NNW, desloca-se por 122,44 m retornando-se para o vértice V1, ponto inicial da descrição dessa área. Nestas condições o perímetro da área cultivada da horta é da ordem de 764,00 m.

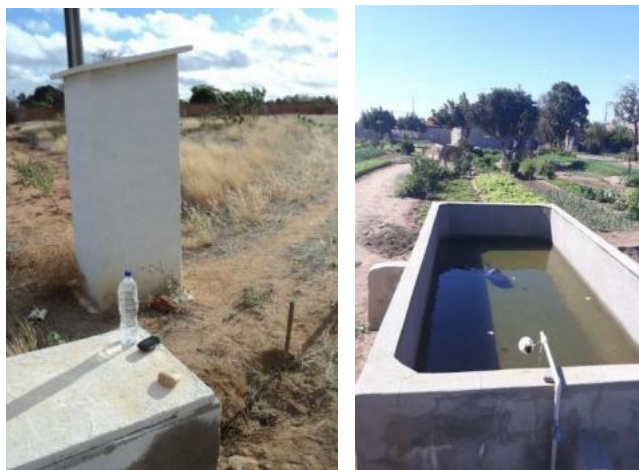
Fig. 07; Fig. 08 Coleta de água e georreferenciamento do poço da comunidade; Coleta de água chegando da adutora da mineradora Caraíbas

Quanto a coleta de água para análise, como a irrigação da horta é realizada utilizando-se dois mananciais, a saber: um poço tubular com 60 m (figura 07) de profundidade localizado nas coordenadas UTM 334990.00 mE; 8952440.00 mS e uma captação vinda da adutora que atende a empresa Mineradora Caraíbas S/A (figura 08).

A primeira amostra foi colhida no poço tubular, neste manancial a água foi colhida na saída do poço em uma torneira tipo jardim. No momento que antecedeu a coleta o poço foi ligado e ficou funcionando por um período de aproximadamente 5 minutos, a ideia era “eliminar a água estagnada na tubulação” (Brandão et al., 2011, p. 215).

Procedimentos semelhantes foram realizadas quando da coleta da água oriunda da adutora da Mineradora Caraíbas S/A. sendo que neste caso a água foi coletada junto a um registro na entrada de um dos reservatórios localizado nas coordenadas UTM 335107.00 mE; 8952700.00 mS, e como a adutora estava em funcionamento não foi necessário esperar a saída da primeira água, partindo-se para a lavagem do vasilhame e da tampa e posterior coleta e identificação das amostras.

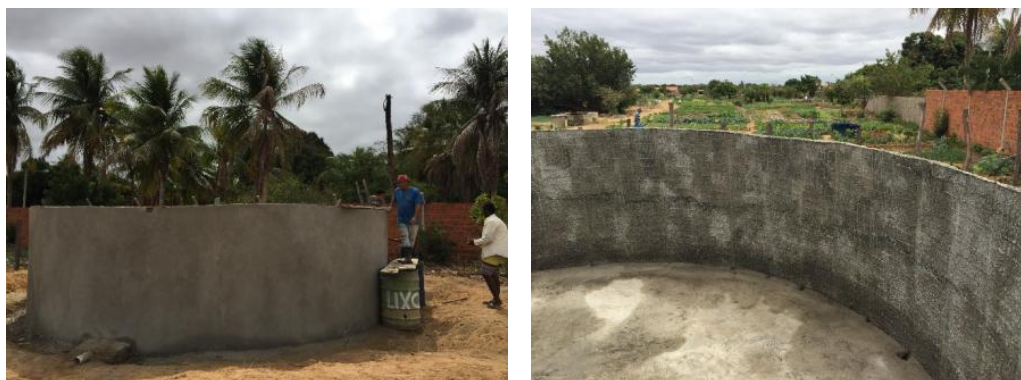
Fig. 11 e Fig. 12: Reservatório pulmão construído na Horta Povo Unido

Todavia ao invés de investir na implantação do sistema de drenagem, a Associação, tomando como fundamento uma suposta falta de água, vem sendo construído na área da comunidade um reservatório nas Coordenadas UTM - Zone 24L, longitude 335199.50 mE, latitude 8952481.00 mS, com capacidade de aproximadamente 75 m³. A ideia é usar esta estrutura hídrica para acumular água proveniente do poço e da adutora, criando um lastro de água para ser usada na irrigação dos canteiros nos momentos em que a adutora de Caraíbas estiver sem funcionar.
